Tartószerkezeti és építés szakértői vélemény

8200 Veszprém Margit tér 4. sz. 571 hrsz fennmaradt épületrészek tartószerkezeti állapotáról

Megbízó: Kovács Zoltán 8200 Veszprém Boglárka út 10/H.

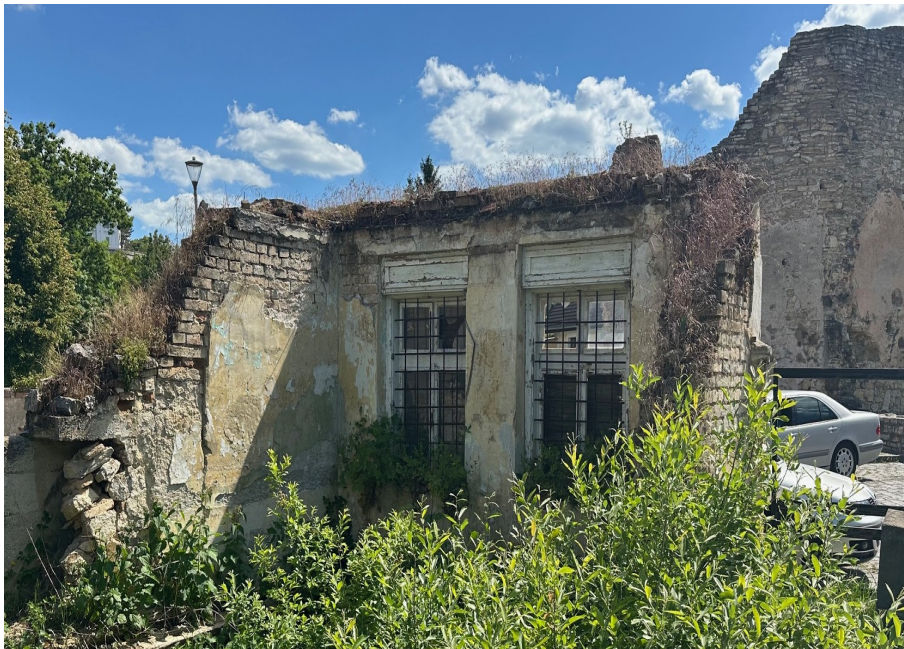
2., A Margit tér felőli telekhatáron álló véghomlokzati fal állapota

A 48 cm vastagságú, égetett téglá, illetve a vegyes kőfalazatú megmaradt faltest 5,12 m széles, 3,20 m magasságú. Oromrésze leomlott, vagy lebontották. Két 120/160-as méretű, szimmetrikus elhelyezésű redőnytokos ablakot foglal magába. Sarkaihoz az elbontott épület részben meghagyott hosszfalainak 2-3 méteres szakaszai csatlakoznak.

Gyakorlatilag a faltest állékonyságát jelenleg ezek biztosítják. Miután a csupasz faltető védelme nem valósult meg, a faltest 10 éve folyamatosan ázott, átnedvesedett, a gyenge murvahabarc kifagyott, elmoósodott, gyökerekkel átszőtt, ezért a csatlakozó hosszfalak az eredeti terv szerinti visszabontása esetén feltehetően állékonyságát vesztené.

Fal padlószerinti szigetelésnek nyomait sem találtam, vagy nem is készült vagy teljesen tönkrement. Utólagos kialakítása a kőfalazatú lábazat miatt igen költséges és körülményes (acéllemez bevágás).

Fentiek alapján a faltest jelenlegi szerkezetében történő megtartását nem tartom állékonysági, teherbírési szempontból lehetségesnek.

Az alapok feletti szigetelés és a falazat korszerű falazóblokkból (PTH44) történő, a jelenlegi geometriai méreteket megtartó átépítését javaslom - ez település képi védettségét is kielégítheti és tartószerkezeti szempontból (állékonyság, teherbírás, használhatóság) is megfelelő megoldás lehet.

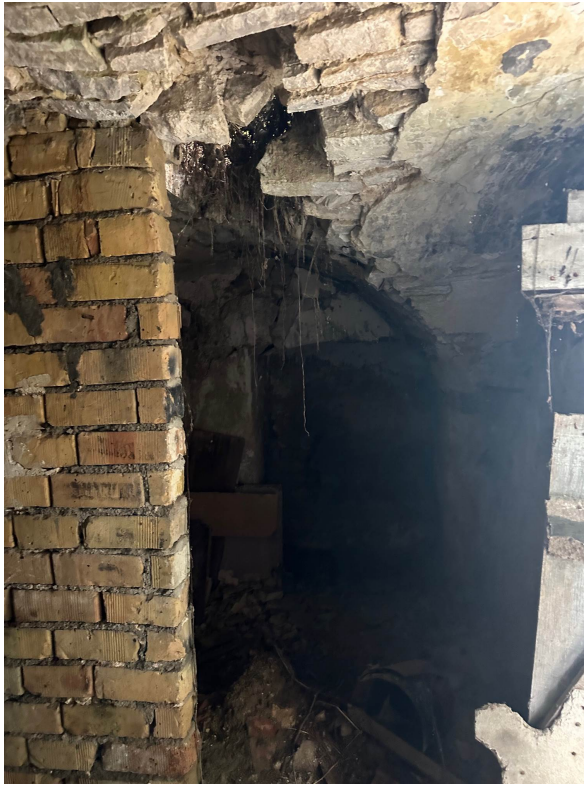
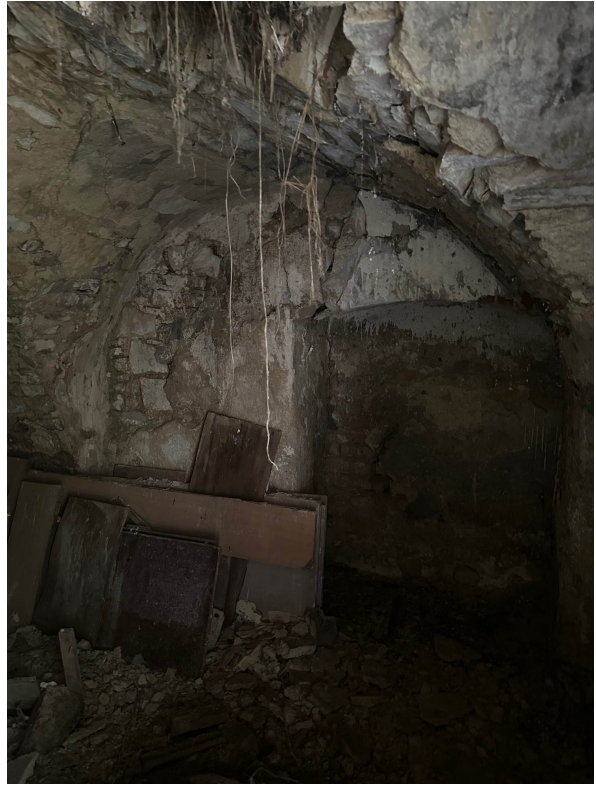
3., Az ingatlan ÉNY - i sarkában lévő melléképület állapota:

A 6,16 x 7,16 m befoglaló alapterületű, a terepszinthez képest ~ 80 cm-rel süllyesztett padlószintű, 60-76 cm vastagságú meszes murvahabarcba rakott terméskőfalazattal és eredetileg egy közbenső bolthevederre támaszkodó kettős terméskő falazatú dongaboltozattal, eredetileg fél-nyereg tetővel fedett épület.

Míg a függőleges falak stabilitása viszonylag elfogadható, a tetőszerkezet már évtizedekkel ezelőtt tönkrement, a folyamatos beázások következtében a habarcs kimosódott, kifagyott és így a boltozat pedig több helyen beszakadt, **állapotra életveszélyesnek mondható.**

Fentiekre tekintettel az épület teljes bontását javaslom.

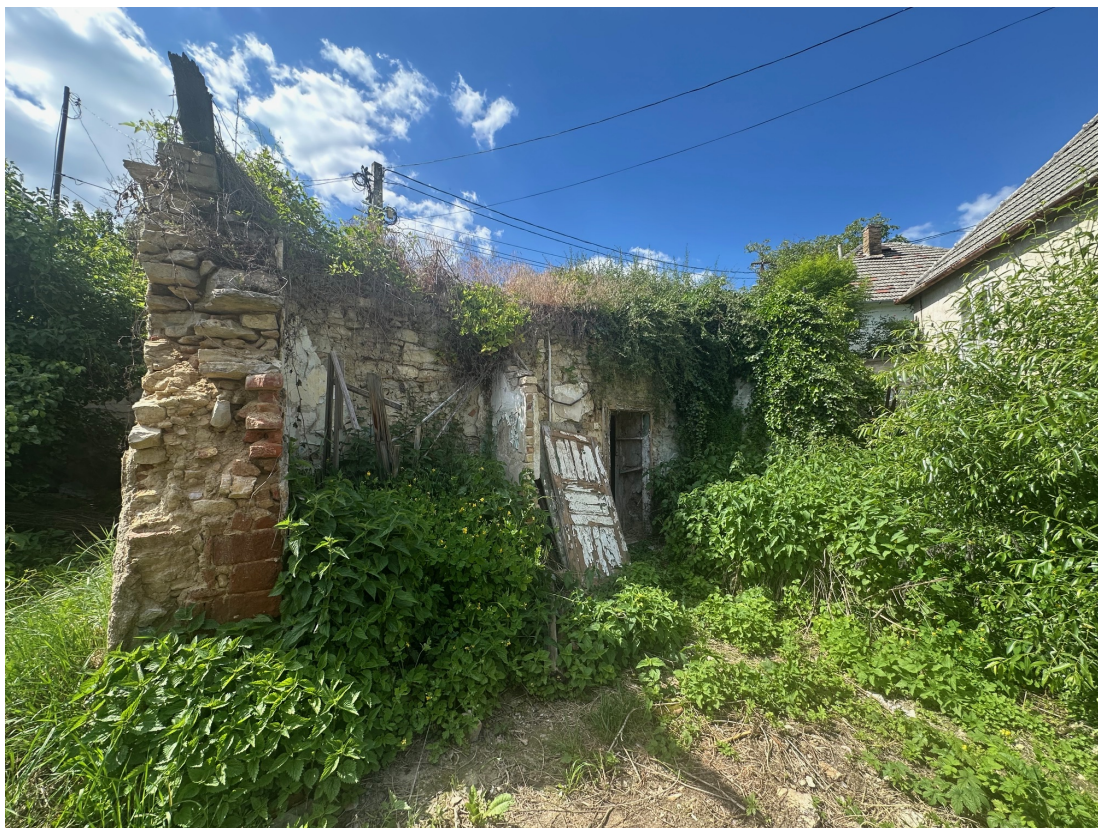
A beszakadás megakadályozása érdekében belső kisméretű téglá alátámasztó falakkal próbálták a folytonossághiányos boltozatokat stabilizálni.

A megoldás nem csak esztétikailag kifogásolható, statikai tartószerpe is erősen megkérdőjelezhető.

Az épület teljes körű helyreállítása bonyolult, költséges és a falainak teljes kiszárítása szinte lehetetlen és ezért későbbi funkciója is megkérdőjelezhető ugyanakkor a városképi megjelenése is elhanyagolható értékkel bír.
